ХАРАКТЕРНІ ПОШКОДЖЕННЯ ДЕТАЛЕЙ ПЛАСТИНЧАТО-РОТОРНИХ ВАКУУМНИХ НАСОСІВ

Карабиньош С.С., доцент, Новицький А.В., доцент, Ружилю З.В., доцент
(Національний університет біоресурсів і природокористування України)

Наведено характерні пошкодження поверхонь корпусів, роторів, кришок та пластин пластинчасто-роторних вакуумних насосів в процесі їх виробничої експлуатації. Проведено узагальнення результатів мікроструктурного аналізу пошкоджених поверхонь.

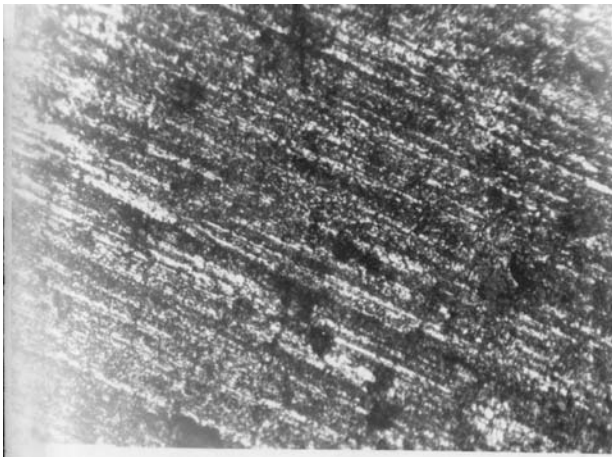
В результаті проведення мікроструктурного аналізу було підтверджено ряд теоретичних передбачень що до характеру спрацювання лімітуючих поверхонь деталей пластинчато-роторних вакуумних насосів та причин їх виникнення. Так порівняльний аналіз спрацьованої робочої поверхні корпусу насоса та поверхні, що не була в експлуатації, виявив ряд відмінностей. На спрацьованій поверхні чітко видно характерні ознаки механічного абразивного зносу, що проявляються у вигляді подряпин, рисок чи задирів вздовж напрямку обертального руху пластин.

Рисунок 1 - Мікроструктура поверхні корпусу насоса після алмазного вигладжування

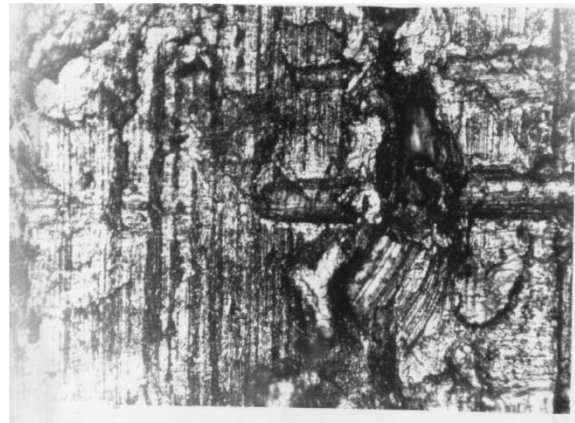
Рисунок 2 - Мікроструктура зношеної поверхні корпусу насоса в зоні мінімального зусилля притискання пластини до корпусу

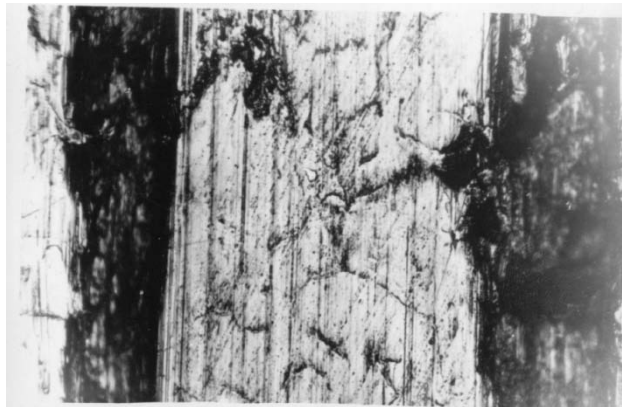
Незначні відмінності у величині прояву та характері ознак механічного абразивного зносу спостерігаються в залежності від зони дослідження робочої поверхні корпусу. На дільницях всмоктування та нагнітання характер рисок, задрів чи подряпин більш рівномірний, спостерігається чіткіше їх проявлення порівняно з рештою дільниць. Це пояснюється більшою лінійною швидкістю руху робочої поверхні пластини по корпусу на названих дільницях та різницею у силі притискування пластини до корпусу в залежності від кутового положення пластини.

Рисунок 3 - Мікроструктура зношеної поверхні корпусу насоса в зоні мінімального зусилля притискання пластини до корпусу
