**Характерні пошкодження деталей
пластинчато-роторних вакуумних насосів**

Карабиньош С.С., Новицький А.В., Ружилю З.В. доценти

(Національний університет біоресурсів і природокористування України)

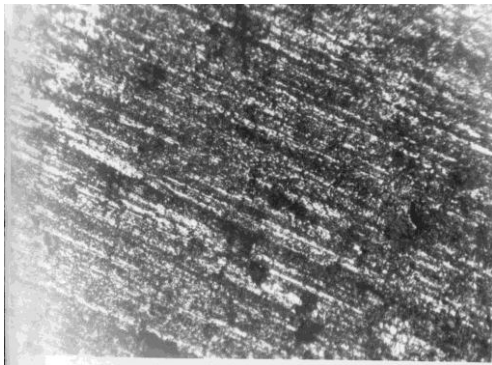
Рис.1. Мікроструктура поверхні подряпин, ризок чи задирів вздовж корпуса насоса після алмазного напрямку обертального руху вигладжування пластин.

Так порівняльний аналіз спрацьованої робочої поверхні корпуса насоса та поверхні, що не була в експлуатації, виявив ряд відмінностей. На спрацьованій поверхні чітко видно характерні ознаки механічного абразивного зносу, що проявляються у вигляді подряпин, ризок чи задирів вздовж напрямку обертального руху пластин.

Незначні відмінності у величині прояву та характері ознак механічного абразивного зносу спостерігаються в залежності від зони дослідження робочої поверхні корпуса. На дільницях всмоктування та нагнітання характер ризок, задирів чи подряпин більш рівномірний, спостерігається чіткіше їх проявлення порівняно з рештою дільниць. Це пояснюється більшою лінійною швидкістю

руху робочої поверхні пластини по корпусу на названих ділянках та різницею у силі притискування пластини до корпусу в залежності від кутового положення пластини.

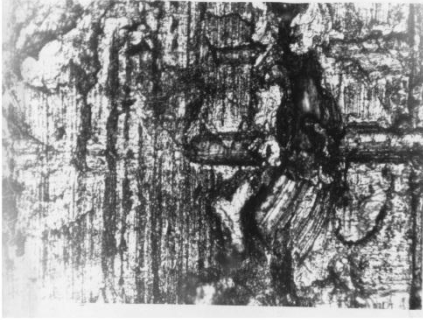
Рис. 2. Мікроструктура зношеної поверхні корпусу насоса в зоні мінімального зусилля притискання пластини до корпусу

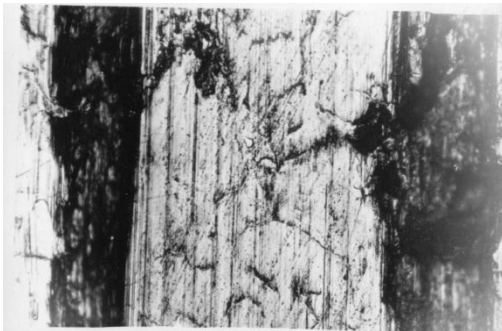
Спрацювання торцевої поверхні кришки та торцевої поверхні ротора схожі за характером та величиною. При мікроструктурному аналізі чітко видно характерні ознаки механічного абразивного зносу. Інтенсивність та величина подряпин збільшується по мірі віддалення від осі обертання ротора.

Рис. 3. Мікроструктура зношеної поверхні корпусу насоса в зоні мінімального зусилля притискання пластини до корпусу
