А. Д. МАРТЫНЕНКО инженер, Т. С. СКОБЛО доктор техн. наук,
А. И. СИДАШЕНКО, А. А. НАУМЕНКО кандидаты техн. наук

МЕХАНИЗМ ИЗНОСА ПЛУНЖЕРОВ РОТОРНЫХ ГИДРАВЛИЧЕСКИХ НАСОСОВ

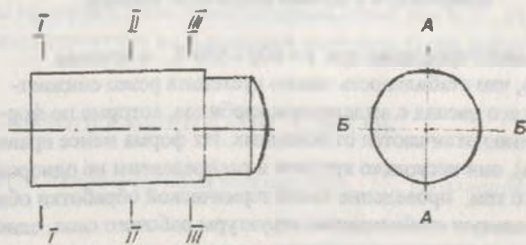
Рис. 1 Схема микрометража плунжеров

Для определения величины и характера износа рабочей поверхности плунжеров был произведен микрометраж вышедших из строя деталей с различным периодом эксплуатации по схеме, представленной на рис. 1. В результате проведенных исследований установили, что в начальный период работы износ особенно неравномерный. Более интенсивный износ характерен для торцевой поверхности плунжера, соприкасающейся с рабочей жидкостью.

В табл. 1 приведены данные микрометража исследованных плунжеров (согласно схеме замеров (рис. 1)), вышедших из эксплуатации по причине износа.

Из данных табл. 1 видно, что вышедшие из эксплуатации плунжеры также характеризуются неравномерным по сечению и его длине износом. В отдельных случаях неравномерность износа достигает 60 %. В таких случаях, как показали металлографические исследования, имеет место сильно развитая карбидная неоднородность в исходном металле деталей, которая способствует развитию повреждаемости - выкрашиванию, более интенсивной граффитизации и отслаиванию слоя. Отслаившиеся частицы служат абразивом, приводят к неоднородной деформации и развитию зон вторичной закалки.

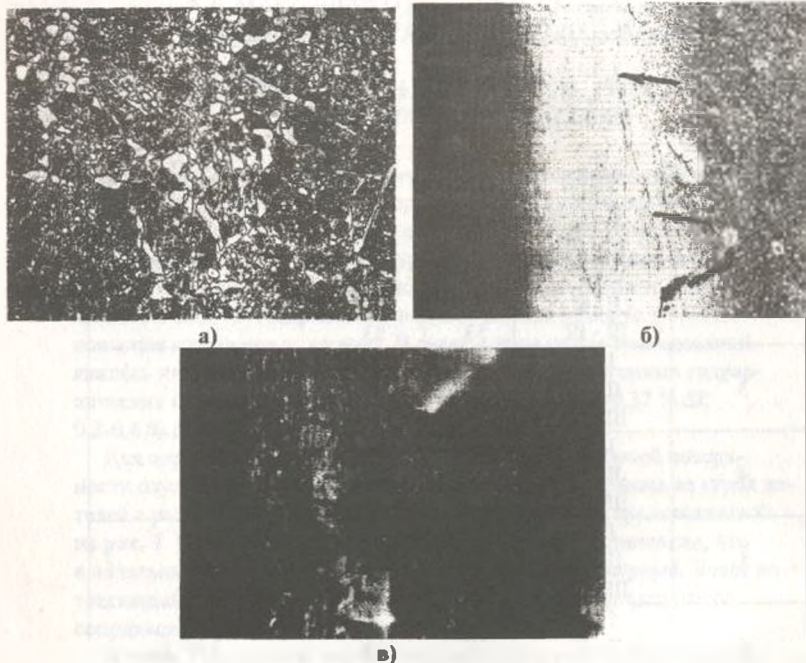
Последние хорошо выявляются при травлении 4 %-ным раствором азотной кислоты в этиловом спирте (рис. 2). Зоны вторичной закалки при таком травлении характеризуются однородной нетравящейся структурой и их общее количество не превышает 13 - 18 % поверхности трения. Глубина зон вторичной закалки не превышает 8...12 мкм.

Рис. 2. Микроструктура плунжера, $\times 100$: а - сердцевина; б - торцевая изношенная поверхность с зонами вторичной закалки; в - цилиндрическая изношенная поверхность с зонами вторичной закалки.

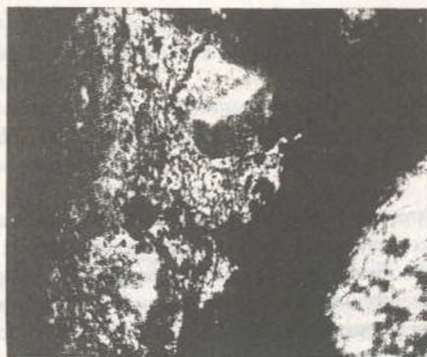
Методом вакуумного травления при $t = 600 - 650^{\circ}\text{C}$ в течение 2 ч. установлено, что стабильность такого аустенита резко снижается и происходит его распад с выделением карбидов, которые по форме и распределению отличаются от исходных. Их форма менее правильная (не округлая), они несколько крупнее и распределены не однородно (рис. 3). Вместе с тем, проведение такой термической обработки обеспечивает значительную стабилизацию структуры рабочего слоя, однородность выработки и позволит существенно сократить величину съема поврежденного слоя при проведении операции ремонта и наращивания изношенной поверхности любым из общепринятых методов.

Рис. 3. Микроструктура зоны вторичной закалки после вакуумного травления 600 - 650 °С, 2 ч., х 1000.

- 1 Анализ микрометража плунжеров роторных гидравлических насосов, изготовленных из заэвтектоидной стали выявил существенную неоднородность износа не только в первый период эксплуатации, но и при полном выходе из эксплуатации, что связано с особенностями структурных, фазовых превращений и развитием пористости.
- 2 Установлено, что в процессе износа на поверхности трения плунжера имеет место частичная графитизация карбидной фазы, растворение и формирование структур вторичной закалки - "крытокристаллический" мартенсит и остаточный аустенит.
- 3 Перед проведением ремонта и восстановления плунжеров рекомендуется проводить низкотемпературный отжиг при 600 - 650 °С для стабилизации структуры и уменьшения величины съема рабочего слоя.
