Ремонт рам

РЕМОНТ ШАРНИРОВ ПОЛУРАМ ТРАКТОРА Т-150К

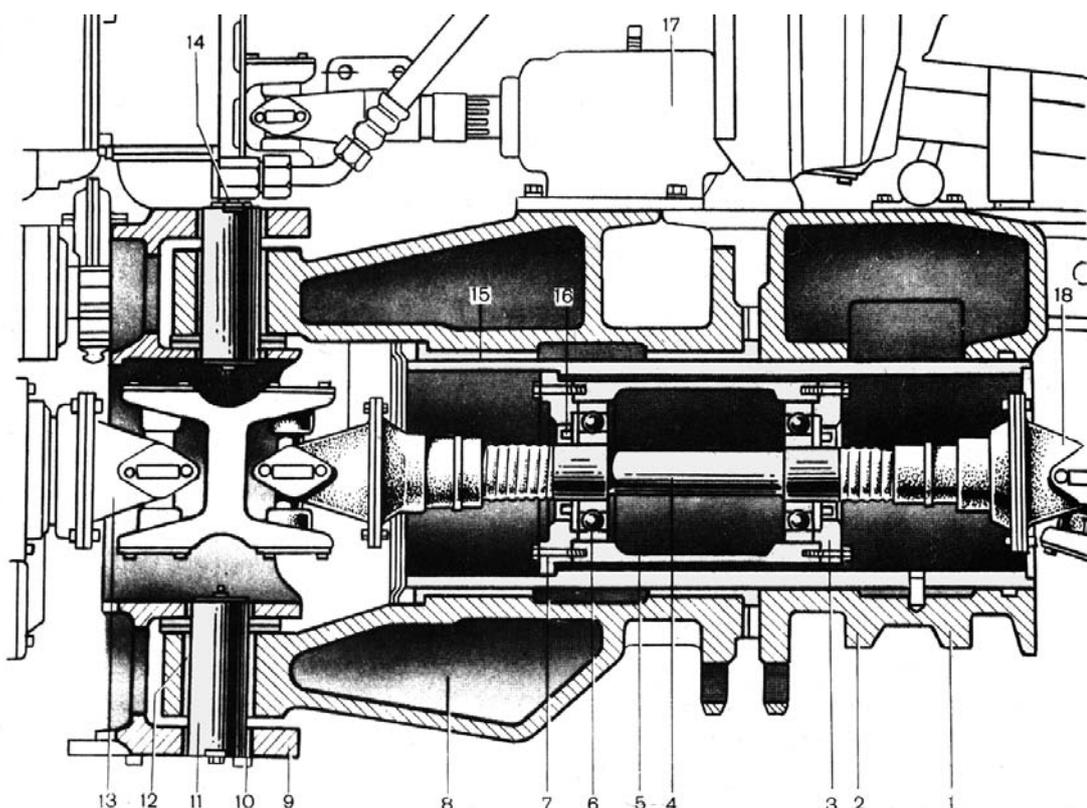
Рис. 1.
Шарнирные соединения полурам трактора Т-150К:

Причиной этих неисправностей является нарушение фиксирования осей от проворачивания в зонах проушин передней полурамы вследствие больших напряжений, возникающих при разворотах трактора, особенно поворотах на месте, транспортировке тяжелогруженных прицепов, цистерн большой вместимости для внесения жидких удобрений в почву при работе с навесными орудиями. В результате оси 11 (рис. 1) и втулки 12 интенсивно изнашиваются, а отверстия в втулках проушин 10 трактора Т-150К принимают эл-

липсообразную форму. Зазоры между осью и отверстием в каждой из проушин в отдельных случаях могут достигать 2,5 мм и более. Смазка между осями и втулками не удерживается, что приводит к их сухому трению, интенсивному износу и появлению вибрации в сочленении полурам, из-за чего нарушается герметичность трубопроводов топливных баков и масляного бака гидросистемы, появляются трещины в сварных швах постаментов кабины и кронштейнах крепления топливных баков. Толчки, ощущаемые водителем, стуки и шумы в промежуточной опоре, течь смазки из-под крышек уплотнений подшипников промежуточной опоры являются признаками неисправности горизонтального шарнира и промежуточной опоры.

У раздаточной коробки трактора Т-150К по этой причине срывается резьба гайки крепления вала привода заднего ведущего моста, возникают трещины в корпусе промежуточной опоры 5 (см. рис. 1), выходят из строя стаканы уплотнения и подшипники 6, срывается резьба на хвостовике ведущей шестерни главной передачи.

Эти же неисправности возникают из-за отсутствия смазки в подшипниках 6 (см. рис. 1) и попадания влаги, пыли и грязи в телескопические соединения карданной передачи. Это приводит к неподвижности карданных валов 13 и 18 (см. рис. 1), в результате чего реакция связи между полурамами трактора передается не только через шарнирные соединения, но и через карданную передачу. Интенсивно изнашивается труба 1 и сопряженные с ней поверхности втулок в корпусе задней полурамы также из-за попадания песка, грязи и влаги, а также нарушения посадки втулок в корпусе. Износы достигают 1,5...2,0 мм. Перечисленные выше неисправности влекут за собой также ускоренный износ цапф крестовин карданных валов. В результате ослабляется затяжка болтов, соединяющих фланцы карданных валов с фланцами вала промежуточной опоры и фланцем привода заднего ведущего моста. Отворачиваются болты стопорных планок крышек игольчатых роликоподшипников, которые без фиксирования начинают перемещаться и разрушаются. Это ведет к еще более серьезным неисправностям и аварийным ситуациям.

Номинальный внутренний диаметр втулки (см. поз 12 на рис. 1) $60^{+0,4}$ мм. Допустимый – 61,5 мм.

Номинальный наружный диаметр оси (см. поз 11 на рис. 1) $60^{-0,06}$ мм. Допустимый – 59,0 мм.

У трактора Т-150К ремонтируют сборочные единицы и детали горизонтального шарнира в случаях износа трубы 1 (см. рис. 1) и втулок 15, срыва резьбы на шпильках 7 крепления корпуса 5 промежуточной опоры, износе шлицев и поверхностей вала 4 под подшипники и уплотнения, износе и разрушении подшипников 6, уплотнений 16, трещинах корпуса 5 промежуточной опоры и стаканов уплотнений 3, а также срезе шпилек крепления бугеля 2.

Типичными дефектами горизонтального шарнира являются износ наружных поверхностей трубы, сопряженных со втулками, и ослабление посадки самих втулок, установленных в корпусе задней полурамы. Нормальные и допустимые размеры деталей горизонтального шарнира приведены в таблице 1.

У трактора Т-150К в передней полураме имеются сменные втулки под оси вертикального шарнира. Их при износе заменяют, руководствуясь техническими требованиями.

При износе внутренних поверхностей или ослаблении посадки втулок в корпусе задней полурамы их удаляют и заменяют новыми или отремонтированными. Доступ к ним освобождается после снятия корпуса горизонтального шарнира.

Изношенные поверхности трубы наплавляют на специальном приспособлении, не выпрессовывая трубу из корпуса, или на установке для вибродуговой наплавки в среде углекислого газа. После наплавки производят черновое обтачивание, а затем чистовое и накатывают поверхность роликовой накаткой до размера, указанного в таблице 1.

У трактора Т-150К снятый корпус шарнира устанавливают на монтажный стол, отворачивают гайки шпилек 7 (см. рис. 1), извлекают корпус 5 промежуточной опоры в сборе, разбирают, дефектуют и заменяют детали. В таблице 1 даны нормальные и допустимые размеры наиболее изнашиваемых деталей горизонтального шарнира и промежуточной опоры карданной передачи.
