Ремонт рам

РЕМОНТ ШАРНИРОВ ПОЛУРАМ ТРАКТОРА Т-150К

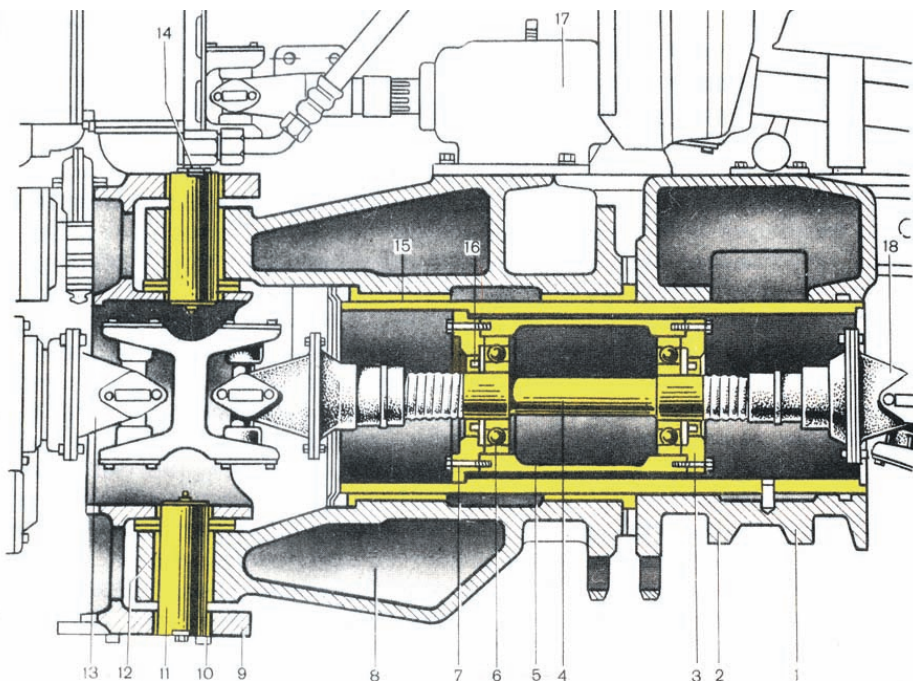
У раздаточной коробки трактора Т-150К по этой причине срывается резьба гайки крепления вала привода заднего ведущего моста, возникают трещины в корпусе промежуточной опоры 5 (см. рис. 1), выходят из строя стаканы уплотнения и подшипники 6, срывается резьба на хвостовике ведущей шестерни главной передачи.

Эти же неисправности возникают из-за отсутствия смазки в подшипниках 6 (см. рис. 1) и попадания влаги, пыли и грязи в телескопические соединения карданной передачи. Это приводит к неподвижности карданных валов 13 и 18 (см. рис. 1), в результате чего реакция связи между полурамами трактора передается не только через шарнирные соединения, но и через карданную передачу. Интенсивно изнашивается труба 1 и сопряженные с ней поверхности втулок в корпусе задней полурамы также из-за попадания песка, грязи и влаги, а также нарушения посадки втулок в корпусе. Износы достигают 1,5...2,0 мм. Перечисленные выше неисправности влекут за собой также ускоренный износ цапф крестовин карданных валов. В результате ослабляется затяжка болтов, соединяющих фланцы карданных валов с фланцами вала промежуточной опоры и фланцем привода заднего ведущего моста. Отворачиваются болты стопорных планок крышек игольчатых роликоподшипников, которые без фиксирования начинают перемещаться и разрушаются. Это ведет к еще более серьезным неисправностям и аварийным ситуациям.

Номинальный внутренний диаметр втулки (см. поз 12 на рис. 1) $60^{+0,4}$ мм. Допустимый — 61,5 мм.

Номинальный наружный диаметр оси (см. поз 11 на рис. 1) $60_{-0,06}$ мм. Допустимый — 59,0 мм.

Рис. 1. Шарнирные соединения полурам трактора Т-150К: 1 — труба шарнира; 2 — бугель; 3 — стакан уплотнения; 4 — вал промежуточной опоры; 5 — корпус промежуточной опоры; 6 — подшипник; 7 — шпилька; 8 — корпус горизонтального шарнира; 9 — проушина передней полурамы; 10, 12 — втулки; 11 — ось; 13 — промежуточный карданный вал; 14 — стопорная планка; 15 — втулка; 16 — самоподжимной сальник; 17 — опора карданного вала привода ВОМ; 18 — карданный вал привода заднего моста

У трактора Т-150К ремонтируют сборочные единицы и детали горизонтального шарнира в случаях износа трубы 1 (см. рис. 1) и втулок 15, срыва резьбы на шпильках 7 крепления корпуса 5 промежуточной опоры, износе шлицев и поверхностей вала 4 под подшипники и уплотнения, износе и разрушении подшипников 6, уплотнений 16, трещинах корпуса 5 промежуточной опоры и стаканов уплотнений 3, а также срезе шпилек крепления бугеля 2.

Изношенные поверхности трубы наплавляют на специальном приспособлении, не выпрессовывая трубу из корпуса, или на установке для вибродуговой наплавки в среде углекислого газа. После наплавки производят черновое обтачивание, а затем чистовое и накатывают поверхность роликовой накаткой до размера, указанного в таблице 1.

У трактора Т-150К снятый корпус шарнира устанавливают на монтажный стол, отворачивают гайки шпилек 7 (см. рис. 1), извлекают корпус 5 промежуточной опоры в сборе, разбирают, дефектуют и заменяют детали. В таблице 1 даны нормальные и допустимые размеры наиболее изнашиваемых деталей горизонтального шарнира и промежуточной опоры карданной передачи.
