ЩОБ ДВИГУН ПРАЦЮВАВ НАДІЙНО

Макаренко М.Г., доцент кафедри «Трактори і автомобілі» ХНТУСГ ім. П. Василенка, сільськогосподарський дорадник

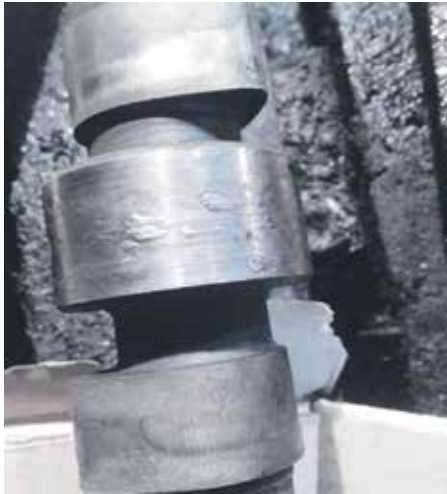
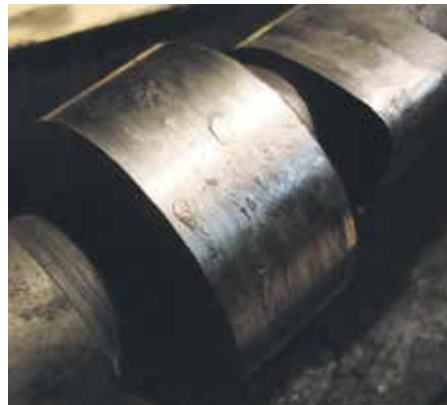
Рис. 1. Напливи на опірній шийці розподільного валу

Проте, досить фільтрувальному елементу засмітиться (що відбудеться досить швидко), його опір значно зросте і оливи до третьових поверхонь деталей буде надходити все менше і при цьому можливе олівне «голодування». При підвищеному перепаді тиску з значним запізненням відкривається перепускний клапан (якщо до того підвищеним тиском не буде розірваний або відірваний від каркасу фільтрувальний папір). При цьому неочищена олива з абразивними домішками надходитиме до деталей, що труться, – перш за все до шатунних і корінних шийок колінчастого валу і опірних шийок розподільного.

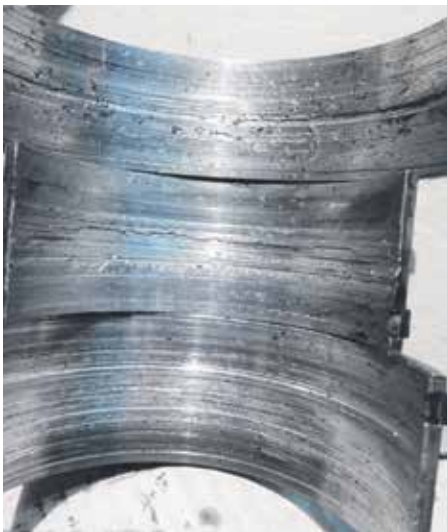
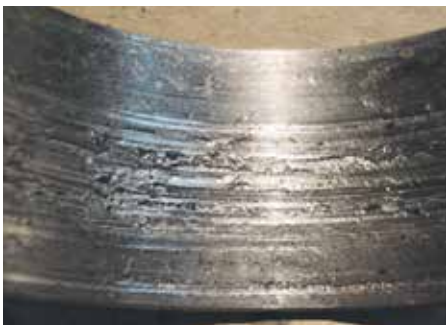
Рис. 2. Зношені вкладиші

Причин даної несправності багато, і в основному вони є наслідком низької якості обслуговування двигуна при експлуатації. Найчастіше це абразивний знос, що виникає внаслідок несвоєчасної заміни оливи та масляного фільтру. Абразивні частинки легко виявити – вони вкрапляються в м'який робочий шар вкладишів, дряпають поверхню вкладиша і валу – особливо поблизу змашувальних отворів. В результаті вкладиші вже через декілька годин роботи матимуть блідий вигляд, а на поверхні шийок розподільного валу спостерігатиметься значний знос, якого не зустрінеш і після тисячі годин нормальної експлуатації.

Поломки колінчастих валів найчастіше викликані недоглядом за необхідною кількістю оливи в двигуні, рідше – тривалою роботою двигуна на максимальних обертах, зокрема, ще і недостатньо прогрітого. Основні дефекти – задири шийок, що супроводжуються збільшенням зазору в підшипнику, зносом робочих поверхонь з глибокими кільцевими рисками, перегрів і розплавлення вкладишів.

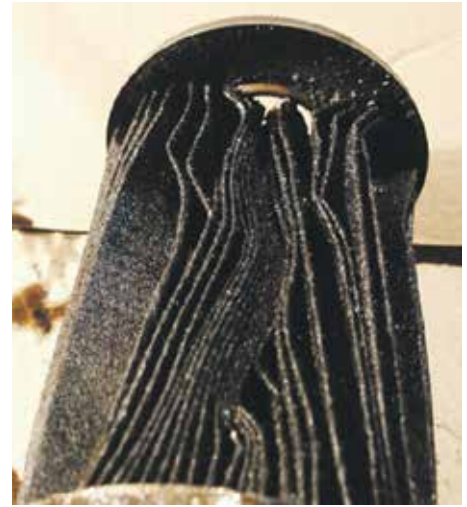
Рис. 4. Деформований і порваний фільтр

У випадку використання неякісного фільтра, параметри якого не відповідають технічним умовам він руйнується і весь накопичений бруд та абразив надійдуть до третьових поверхонь.

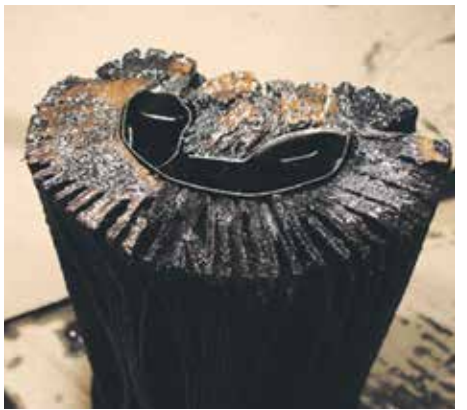
Рис. 5. Деформований фільтрувальний елемент із зірваним бандажем. Добре видно сліди неякісного приклеювання

А за зовнішніми ознаками підробки, як правило, ховається і безліч невидимих дефектів. У їх числі, наприклад, неякісні гумові ущільнення, які іноді і зовсім відсутні. Відповідно олива може перетікати в обхід фільтрувального елемента. Або ж отвори в сітці з внутрішньої сторони фільтру можуть займати дуже маленьку площу, що істотно обмежує пропускну спроможність фільтру і швидко приведе до спрацювання перепускного клапана. Одного цього досить для того, щоб фільтр «не справлявся» зі своїми обов'язками. Не менш важлива також і якість проклеювання паперу, яка в дешевих фільтрах також не завжди виконана належним чином.

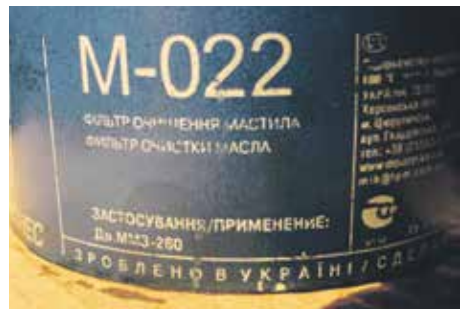
Рис. 6. Надпис на фільтрі не відповідає призначенню

Якщо два абсолютно однакових по габаритах і посадочних розмірах фільтри розрізняються не тільки шрифтом і емблемами, але мають і різні коди, то це означає, що принаймні один з них підробка. Адже відповідальний виробник такого не допустить, навіть якщо ці фільтри випускають в різних країнах. До зовнішніх ознак підробки відносяться неякісне завальцювання корпусу, нечіткий або нерівний шрифт, відсутність чітких граней на корпусі.
