## ОСОБЕННОСТИ СТРУКТУРНЫХ ИЗМЕНЕНИЙ МЕТАЛЛА НАСОСНО-КОМПРЕССОРНЫХ ТРУБ ПРИ ЭКСПЛУАТАЦИИ В УСЛОВИЯХ УГЛЕКИСЛОТНОЙ КОРРОЗИИ

Марченко А.Ю., аспирант

(Харьковский национальный технический университет сельского хозяйства им. П. Василенко)

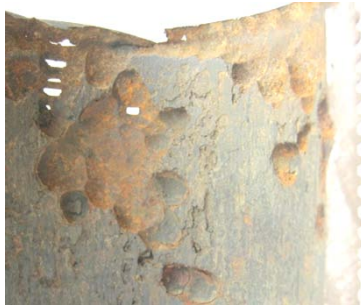
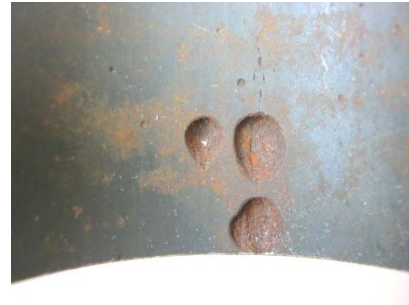
Рис.1 - Фрагменты резьбового соединения (слева) и тела НКТ с критической степенью поврежденности

Степень развития коррозии зависит от локальной деформации трубы. Больше всего подвержено коррозии резьбовое соединение. Поэтому исследованию поврежденности резьбы НКТ было уделено особое внимание (рис.1).

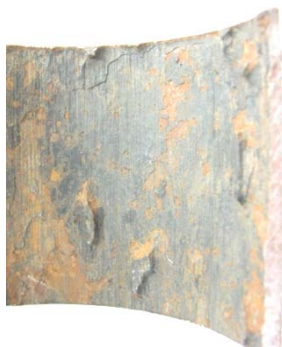
Рис.2 - Участок тела трубы с сильной степенью поврежденности

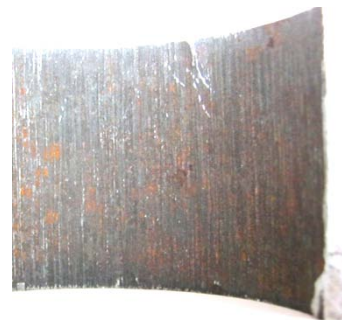
Рис.3 - Участок тела трубы с умеренной степенью поврежденности
