# РЕМОНТ КОРОБОК ПЕРЕДАЧ ТРАКТОРОВ ТЯГОВЫХ КЛАССОВ 0,6... 1,4

Сыромятников Петр Степанович,  
доцент кафедры «Ремонт машин»  
ХНТУСХ им. П.Василенка

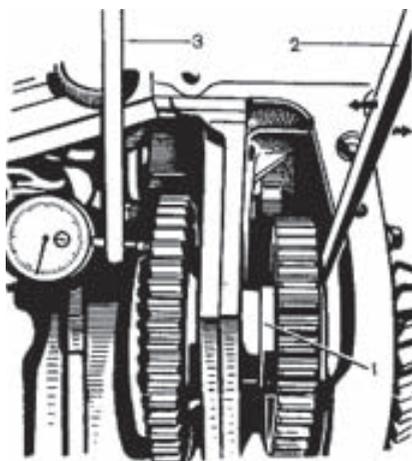
Рис. 1. Проверка осевого зазора в подшипниках вторичного вала: 1 — вторичный вал; 2 — монтажная лопатка; 3 — индикатор.

Если внешний осмотр показал, что зазоры, ощутимых рукой, нет, проверяют индикатором осевой зазор в подшипниках вторичного вала (рис. 1). Для этого ножку индикатора упирают в торец зуба шестерни и монтажным ломиком перемещают вторичный вал в осевом направлении. Осевой зазор в конических подшипниках вторичного вала не должен превышать 0,3 мм. При этом следует иметь в виду, что большой осевой зазор может возникнуть не только из-за износа подшипников, но и из-за отворачивания гайки вторичного вала. Поэтому сначала проверяют надежность фиксации гайки, степень ее затяжки. Для регулировки осевого зазора в конических подшипниках вторичного вала отсоединяют

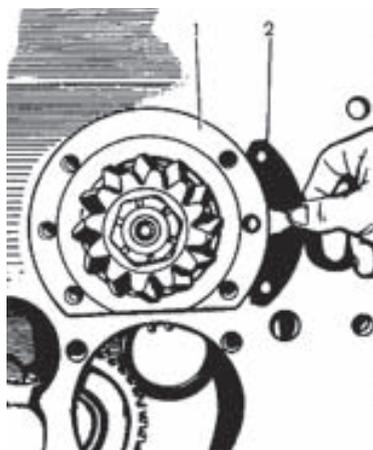
Рис. 2. Регулировка осевого зазора в подшипниках вторичного вала: 1 — стакан подшипника вторичного вала; 2 — регулировочные прокладки

коробку передач от заднего моста, отворачивают болты крепления и выпрессовывают стакан подшипника вторичного вала. Изменяя толщину прокладок, устраняют осевое перемещение вала (рис. 2).
