помощник главного инженера

КОГДА КОПЕЙКА ГРИВНУ НЕ БЕРЕЖЕТ

ИНФОРМАЦИОННОЕ ПИСЬМО потребителям дизельных двигателей ОАО «УКХ «ММЗ»

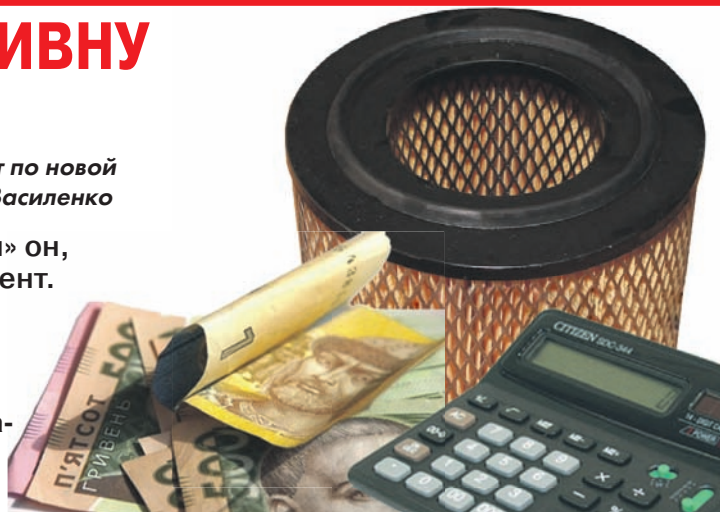
«Вскрытие» показало, что **фильтрующий элемент сильно деформирован и местами даже наблюдается отрыв фильтровальной шторы от каркаса. Такого быть не должно и, соответственно, были проведены исследования причин возникновения данной неисправности.**

Но для начала пару слов об устройстве и работе масляного фильтра.

Ведь если в двигатель залито даже идеально чистое масло, то при его работе оно загрязняется продуктами износа и смолистыми веществами. Для очистки масла на современных двигателях наибольшее распространение получили бумажные фильтрующие элементы, которые гарантированно качественно выполняют данный процесс. Во время работы двигателя масло под давлением продавливается через поры фильтровальной шторы и очищается. Если размер частицы загрязнения больше размера поры, частичка задерживается в бумаге, а чистое масло проходит и поступает к трущимся деталям. С целью увеличения поверхности фильтрации, а, соответственно, меньшего сопротивления фильтра и увеличения срока его службы фильтровальная бумага имеет значительную поверхность, а чтобы разместить ее в ограниченном объеме она укладывается гофрами («гармошкой»).
