ГОТУЙ РАДІАТОР

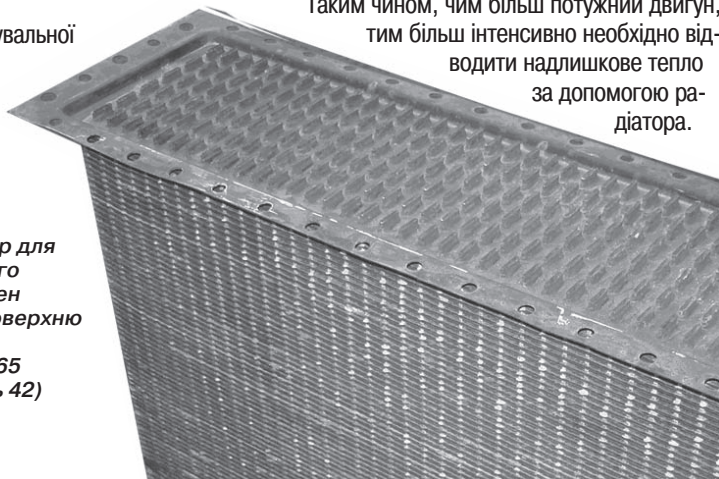
Рис. 1. Радіатор для більш потужного двигуна повинен мати більшу поверхню охолодження (6-и рядний із 65 сотами замість 42)

- встановлюється новий радіатор із збільшеною поверхнею тепловіддачі (6-и рядний із 65 сотами замість 42), який по габаритах мало відрізняється від звичайного, однак має значно більшу поверхню охолодження;
